# Korrektur Anströmung (schnelle Lösung)

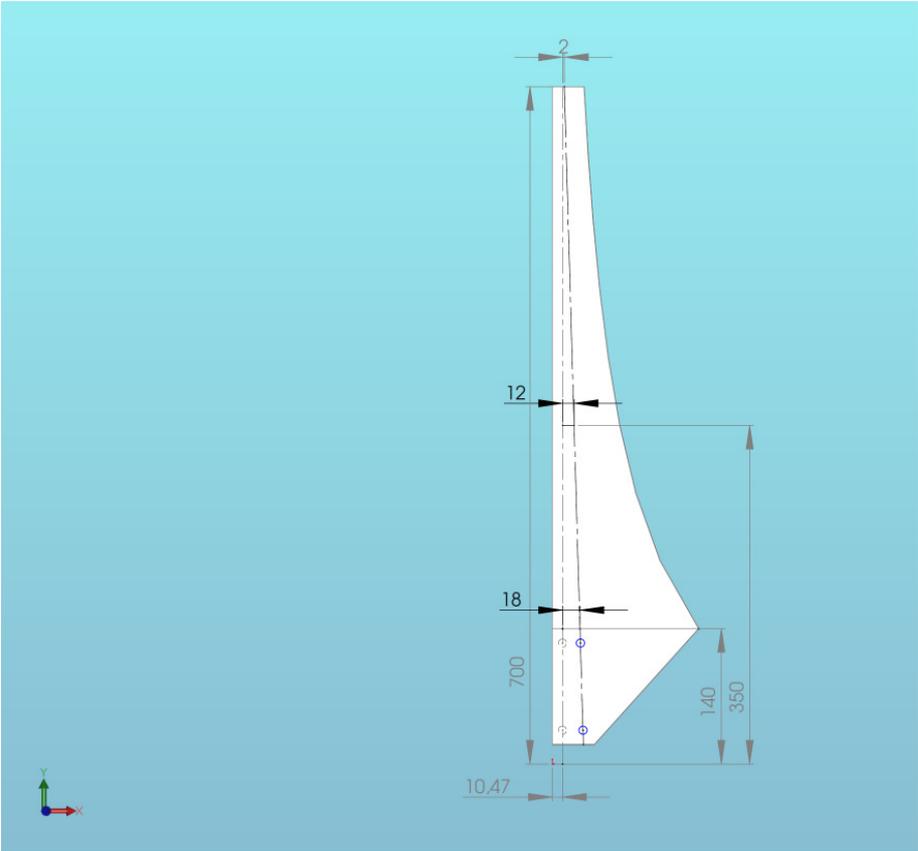
Neue „Nulllinie“, auf der die Bef.-Löcher liegen

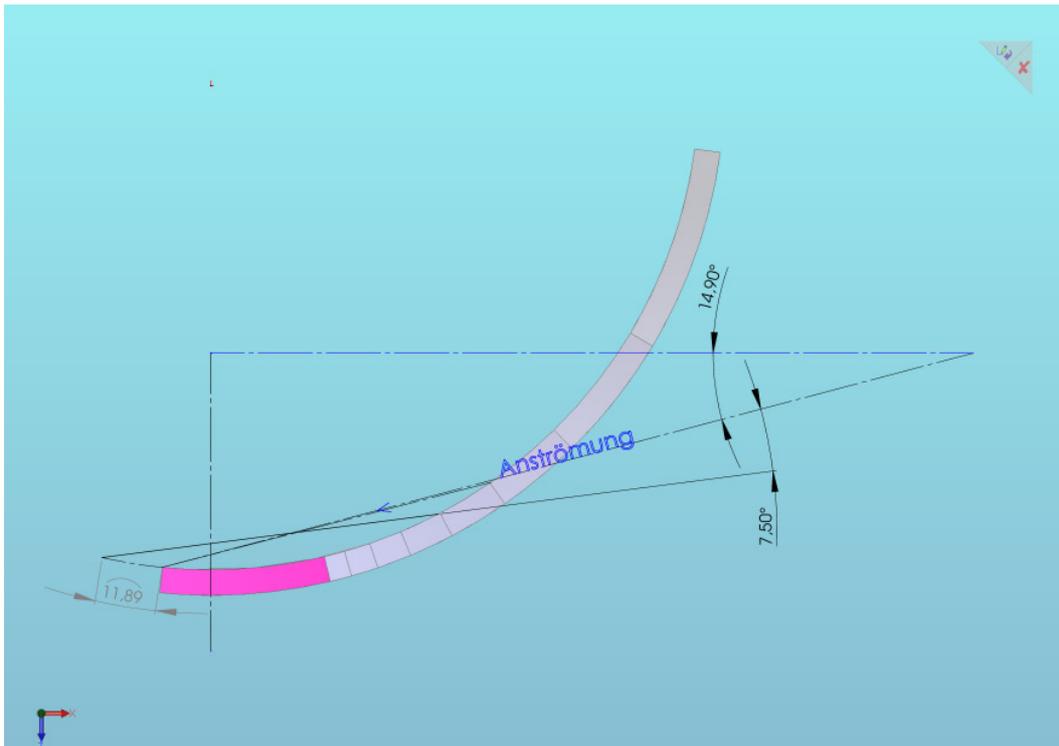
Verschiebung der Profilschne auf Rohr D150, bis Anstellwinkel 6° an Stelle 0,2R

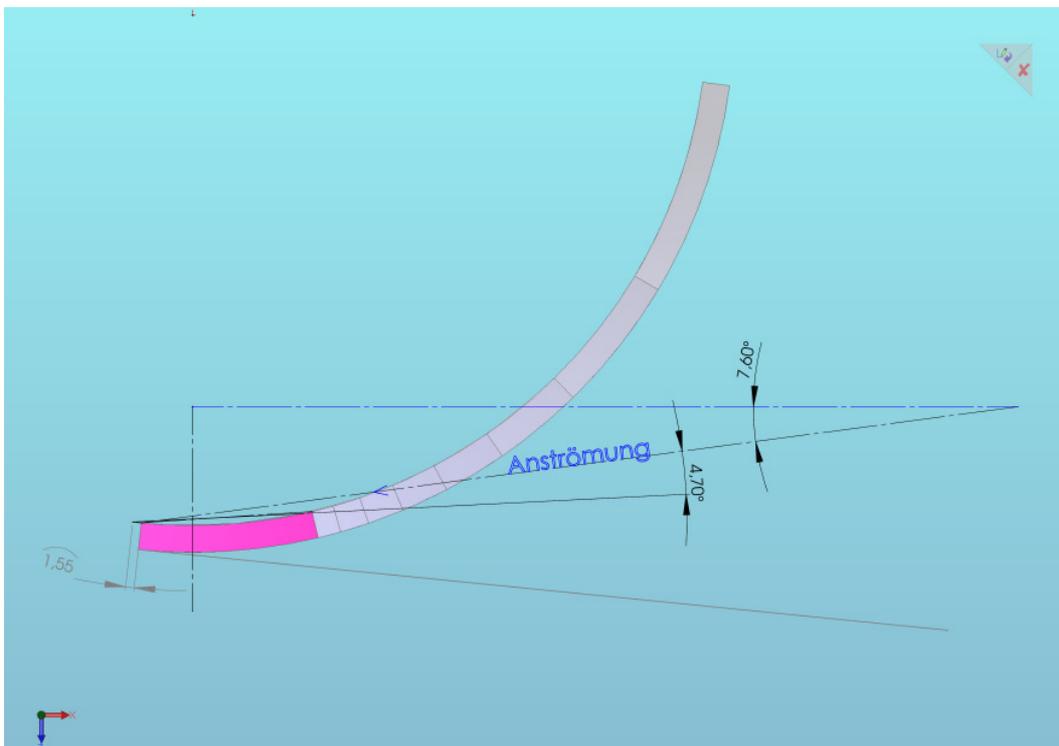
Verschiebung der Profilsehne auf Rohr D150, bis Anstellwinkel 7,5° an Stelle 0,5R

Verbleiben am Rand etwa Bogenmaß 1,55 und Anstellwinkel 4,7°. Letzterer i.O., da Auftriebsbeiwert durch nachträgliche sorgfältige Profilierung verbessert.
